INFORMAÇÃO DE SERVIÇO

Montagem correta das bombas de refrigerante

Montagem sem selante adicional

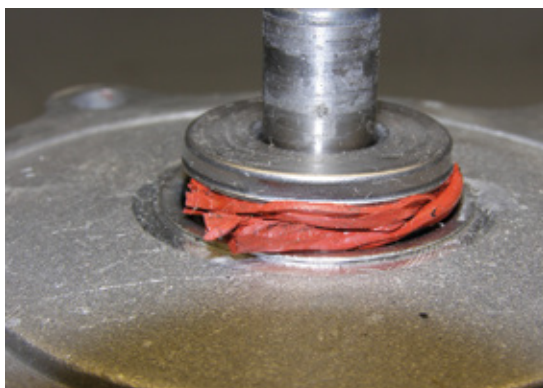
Os danos no retentor frontal são um dos motivos mais frequentes para a avaria de uma bomba de refrigerante.

Caso contrário, o selante excedente sai pelo bordo das superfícies da junta, é arrastado pelo refrigerante que flui em redor e deposita-se no eixo giratório da bomba entre a carcaça e o rotor. Devido à pressão de água do circuito de refrigerante, estes restos de selante desgastam o retentor frontal (fig. 1) e resultam na avaria do componente.

Fig. 1: Selante endurecido no eixo da bomba entre a carcaça e o rotor (desmontados)

Caso se utilize uma junta plana ou se utiliza uma junta plana ou de vedação para vedar uma bomba de refrigerante, **NÃO** deve ser utilizado qualquer tipo de selante adicional na montagem.

Antes da montagem de uma nova bomba de refrigerante, as superfícies da junta devem ser preparadas e limpas com um raspador ou tecido abrasivo suave.
