## INFORMAÇÃO DE SERVIÇO

# Trepidação em veículos PSA e FIAT com embraiagem de acionamento contrário (embraiagem de puxar)

Fabricante: Grupo PSA e FIAT

Modelos: Todos os veículos do grupo PSA equipados com embraiagens de acionamento contrário (embraiagens de puxar)

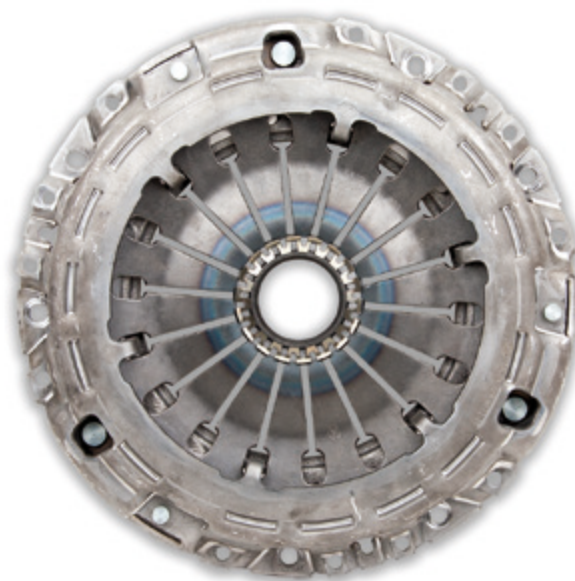
Fig. 1

Muitos dos veículos do grupo PSA equipam um conjunto de embraiagem de acionamento contrário, ou seja, que a forquilha puxa o rolamento para libertar o disco da embraiagem em vez de empurrar o rolamento (consultar a fig.1).

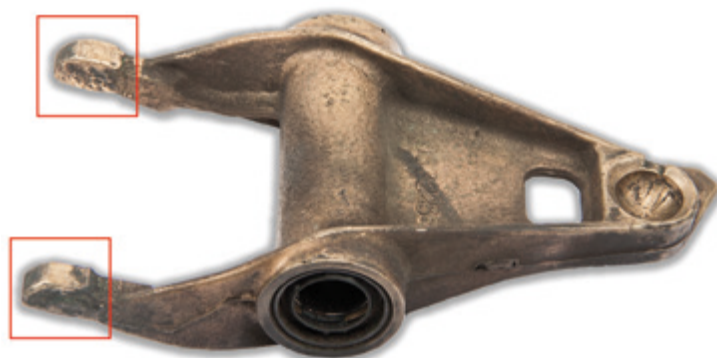
Fig. 2

É muito usual que após um elevado número de acionamentos estas forquilhas apresentem um desgaste nas pontas de contacto que, a priori, possa parecer pouco significativo.

Devido a este desgaste, as pontas da forquilha têm um “plano” (ver fig. 2) perdendo a sua forma esférica. A consequência é um acionamento da embraiagem não progressivo, provocando um acoplamento brusco do disco da embraiagem e, em consequência, trepidação ao iniciar a marcha.

É importante saber que a trepidação ao iniciar a marcha não provem do volante bimassa.

A Schaeffler Automotive Aftermarket recomenda a substituição da forquilha em cada operação de troca da embraiagem.

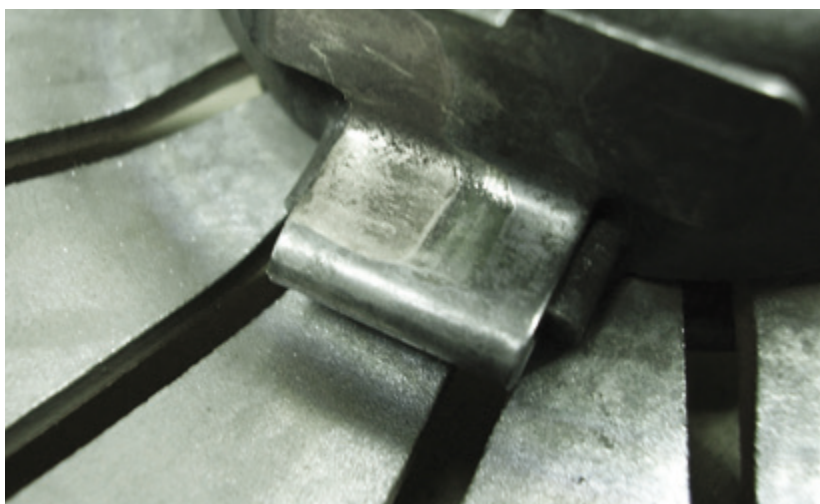
Fig. 4

**Deformação ou ruptura** da ou das patilhas do diafragma (Fig. 4), podendo provocar até a **saída do rolamento** do prato de pressão.

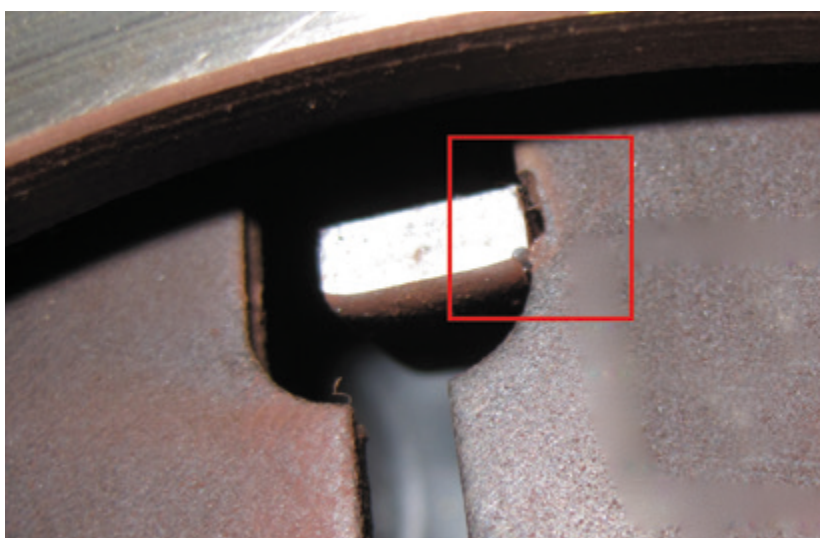
Fig. 5

Se o diafragma girou-se por excesso de vibrações e entra em contacto com a carcaça do prato de pressão (Fig. 5), será necessário proceder à substituição do conjunto da embraiagem. Recomenda-se verificar se não existe nenhum defeito na polia anti vibrações da cambota.
