INFORMAÇÃO DE SERVIÇO

Rolamentos tensores 531 0252 30 e 531 0525 30

Risco de confusão

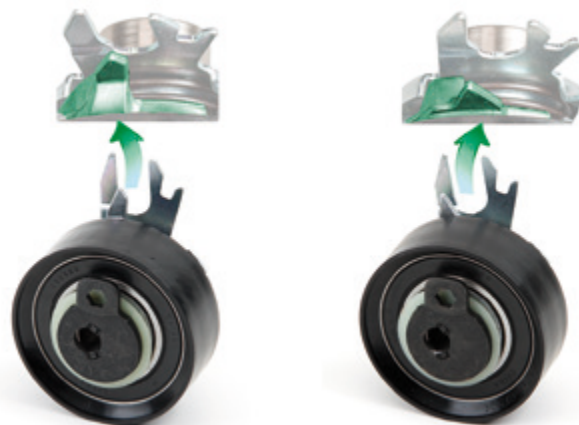
Apenas se diferenciam no indicador e na disposição (Fig. 1) de ambos os rolamentos tensores.

Fig 1: à esquerda, rolamento tensor 531 0252 30; à direita, rolamento tensor 531 0525 30

Antes da montagem, deve-se prestar atenção ao número da peça correto. Devido à semelhança dos números, existe um maior risco de confusão.

Embora visualmente exista alguma semelhança, na realidade são muito diferentes no aspeto técnico. O rolamento tensor 531 0252 30 tem mais elasticidade e uma área de trabalho superior à do rolamento tensor 531 0525 30.

Caso houver uma troca dos rolamentos tensores, é possível que se verifique uma oscilação e um salto da correia dentada. Consequentemente, podem surgir avarias no motor.

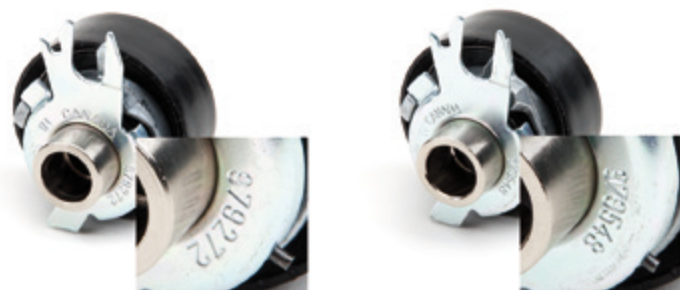
Também é possível distingui-los pelo número impresso na parte posterior (Fig. 2):

Número de referência	Número impresso
531 0252 30	979272
531 0525 30	979548

Fig 2: à esquerda, rolamento tensor 531 0252 30; à direita, rolamento tensor 531 0525 30
