INFORMAÇÃO DE SERVIÇO

Montagem correta das bombas de refrigerante

Montagem sem selante adicional

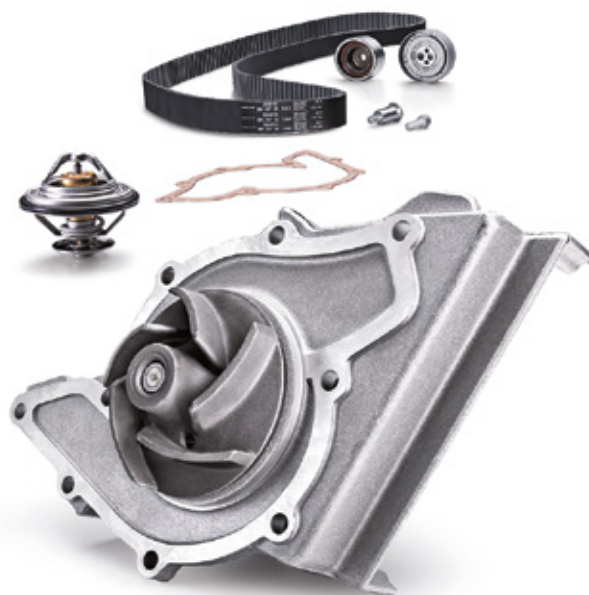
Fig. 2: Kit de bomba de refrigerante com junta de papel

Caso se utilize uma junta plana ou se utiliza uma junta plana ou de vedação para vedar uma bomba de refrigerante, **NÃO** deve ser utilizado qualquer tipo de selante adicional na montagem.

Antes da montagem de uma nova bomba de refrigerante, as superfícies da junta devem ser preparadas e limpas com um raspador ou tecido abrasivo suave.
